# 吉林省长春市李氏婚纱梦想城“7·24” 重大火灾事故调查报告

2021年7月24日15时40分许，吉林省长春市净月高新技术产业开发区银丰路472号，吉林省李氏婚纱影楼有限公司（以下简称李氏婚纱公司）拍摄基地李氏婚纱梦想城发生火灾，造成15人死亡、25人受伤，建筑物过火面积6200m<sup>2</sup>，直接经济损失3700余万元。

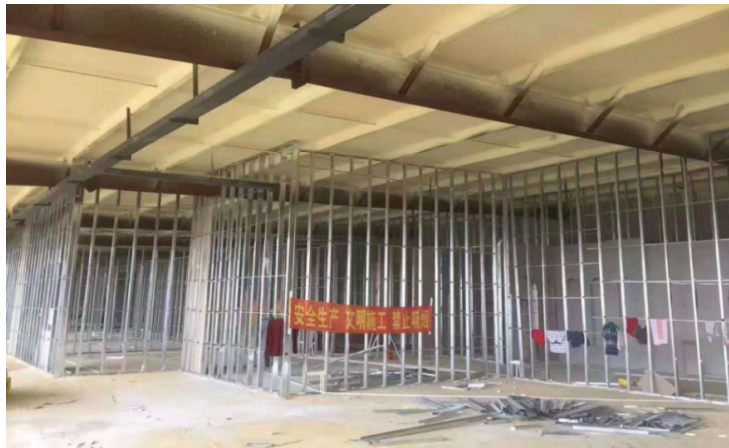
图4 李氏婚纱梦想城顶棚喷涂聚氨酯

屋面内顶棚喷涂聚氨酯泡沫保温工程由长春昊合硕保温工程有限公司（以下简称昊合硕公司）提供保温喷涂材料并施工。

1. 现场提取的聚氨酯泡沫及仿真植物装饰材料，经应急管理部消防救援局天津火灾物证鉴定中心鉴定，引燃温度分别为  $270^{\circ}\text{C}$ 、 $205^{\circ}\text{C}$ ，燃烧产生大量苯类等可燃有毒物质。火灾发生后，上述物质燃烧产生的大量高温可燃有毒气体扩散，火势迅速蔓延，导致室内全面燃烧。

4. 长春昊合硕保温工程有限公司。违反《消防法》《建筑法》等法律法规，在无防水防腐保温工程专业承包资质的情况下，承揽李氏婚纱梦想城顶棚内保温工程，在施工过程中，违反国家工程建设消防技术标准强制性条款<sup>⑤</sup>，采用聚氨酯泡沫作为保温材料，未核查其燃烧性能等级，以承诺达到 B1 级销售并施工，同时未做防火处理，致火灾发生后火势迅速蔓延。

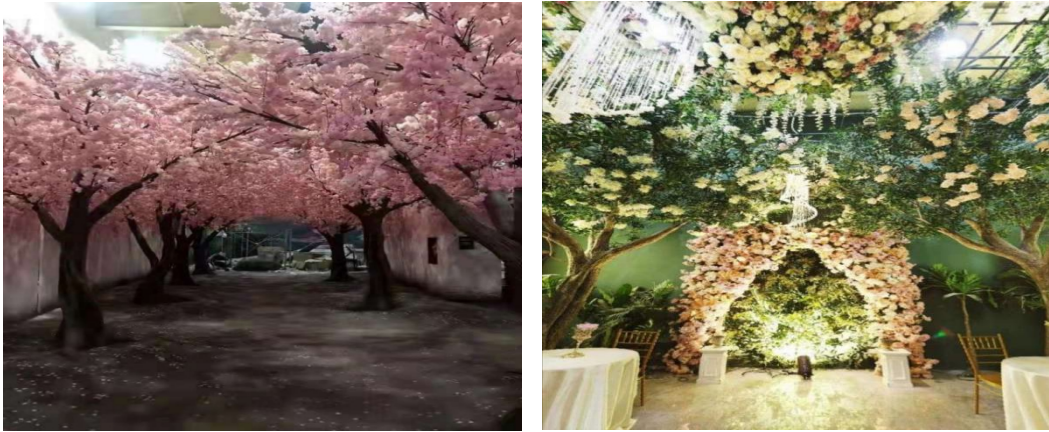
图 5 “樱花大道”“婚礼现场”影棚内仿真植物（火灾前）

**（2）各影棚设计及装修装饰。**该工程二楼共设置“圣诞树”“樱花大道”“婚礼现场”等26个影棚，多数影棚内装饰大量仿真植物，李氏婚纱公司分别委托大连摩玛嘉颂装饰设计工程有限公司（以下简称摩玛嘉颂公司）和大连摩玛世纪城装饰设计工程有限公司（以下简称摩玛世纪城公司）承担影棚的设计和施工，签订了设计和施工合同，施工内容主要包括装饰材料、电气设备、

(3) 现场勘验、证人证言和起火前现场照片证明，照明线路直接接触可燃仿真植物装饰材料。

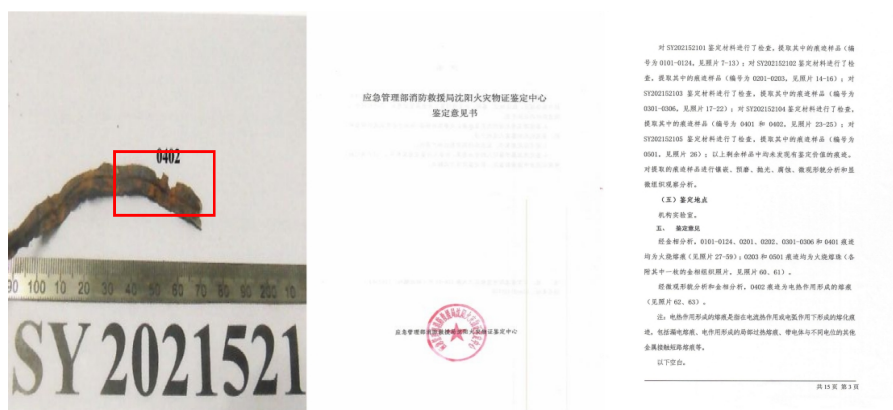
图 7 火灾痕迹及鉴定意见书

2021 年 7 月 24 日 15 时 40 分许，李氏婚纱梦想城二楼“婚礼现场”摄影棚上部照明线路漏电击穿其穿线蛇皮金属管，引燃

周围可燃仿真植物装饰材料所致。

（1）起火点处提取到的灯具线路蛇皮金属管有烧蚀、击穿痕迹，并与电气线路金属线芯残骸黏连，经应急管理部消防救援局沈阳火灾物证鉴定中心鉴定，此处痕迹为电热作用形成的金属熔痕。

(2) 电气线路敷设不规范。起火建筑总配电断路器保护电流为 200A，下一级照明线路断路器保护电流为 225A，违背“下级服从上级”的原则，无法起到保护作用。摄影棚的照明线路为  $2.5\text{mm}^2$ 、32A 断路器且无漏电保护功能，断路器的额定电流整定值大于被保护线路的载流量，故断路器不能有效保护线路，且部分线路未穿管保护，接线方式不规范。
