**惠东县华业铸造厂“2·18”
电弧炉爆炸较大事故
调查报告**

惠东县华业铸造厂“2·18”电弧炉爆炸 较大事故调查报告

2022年2月18日10时23分许，位于惠东县多祝镇三角长鸡洪自然村的惠东县华业铸造厂炼钢车间2号电弧炉发生爆炸，造成3人死亡、2人重伤、13人轻微伤，直接经济损失890.67万元。

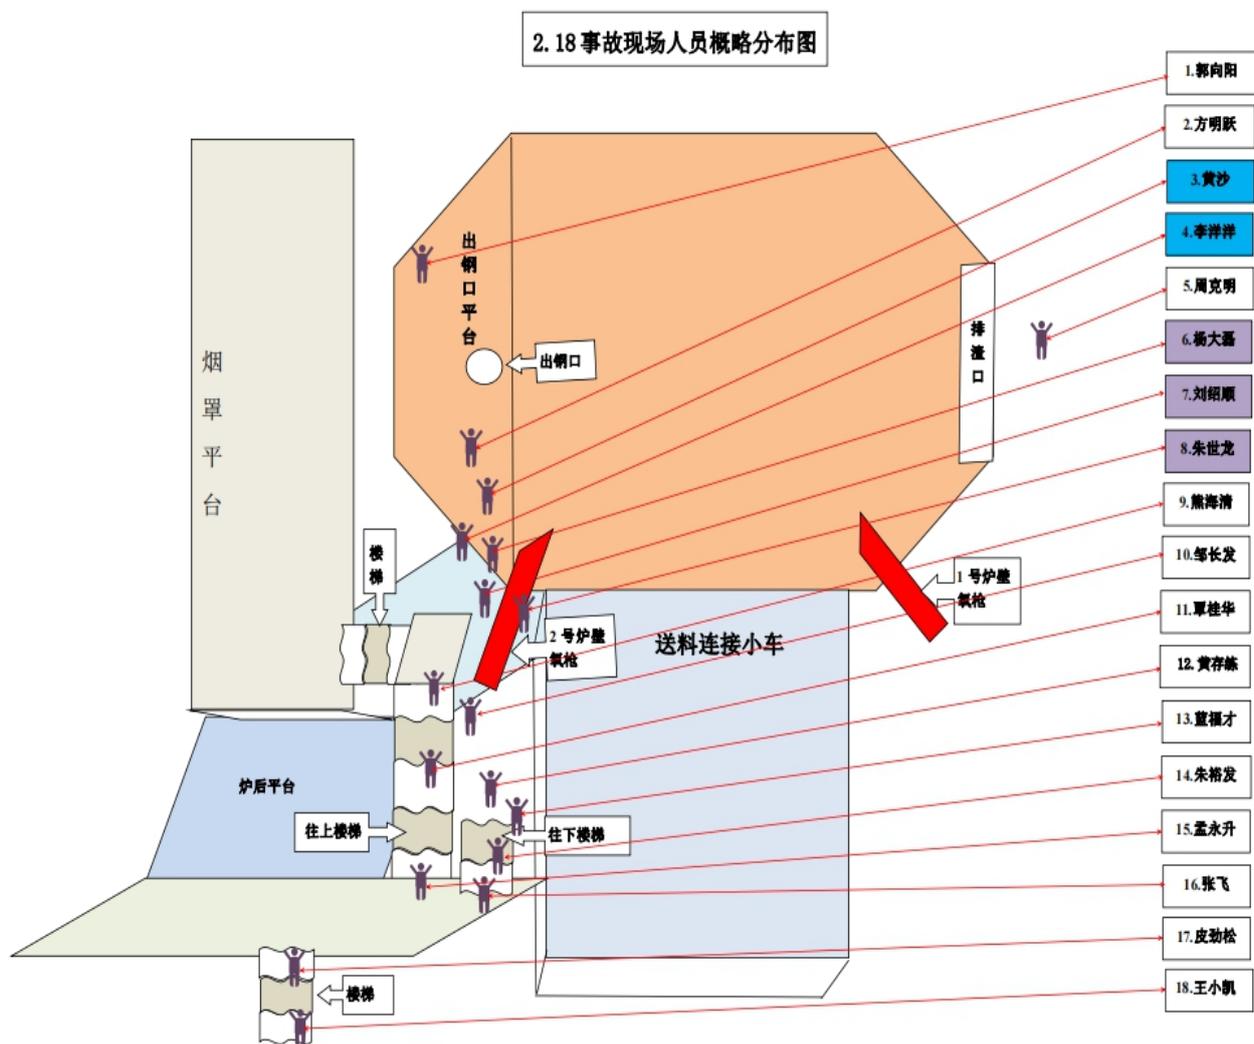
(图 1, 事故现场人员概略分布图)

事故发生前，炼钢车间共有18名作业人员（人员分布详见图1），包括炉长1人¹，副炉长2人²，炉前工4人³，补炉工1人⁴，

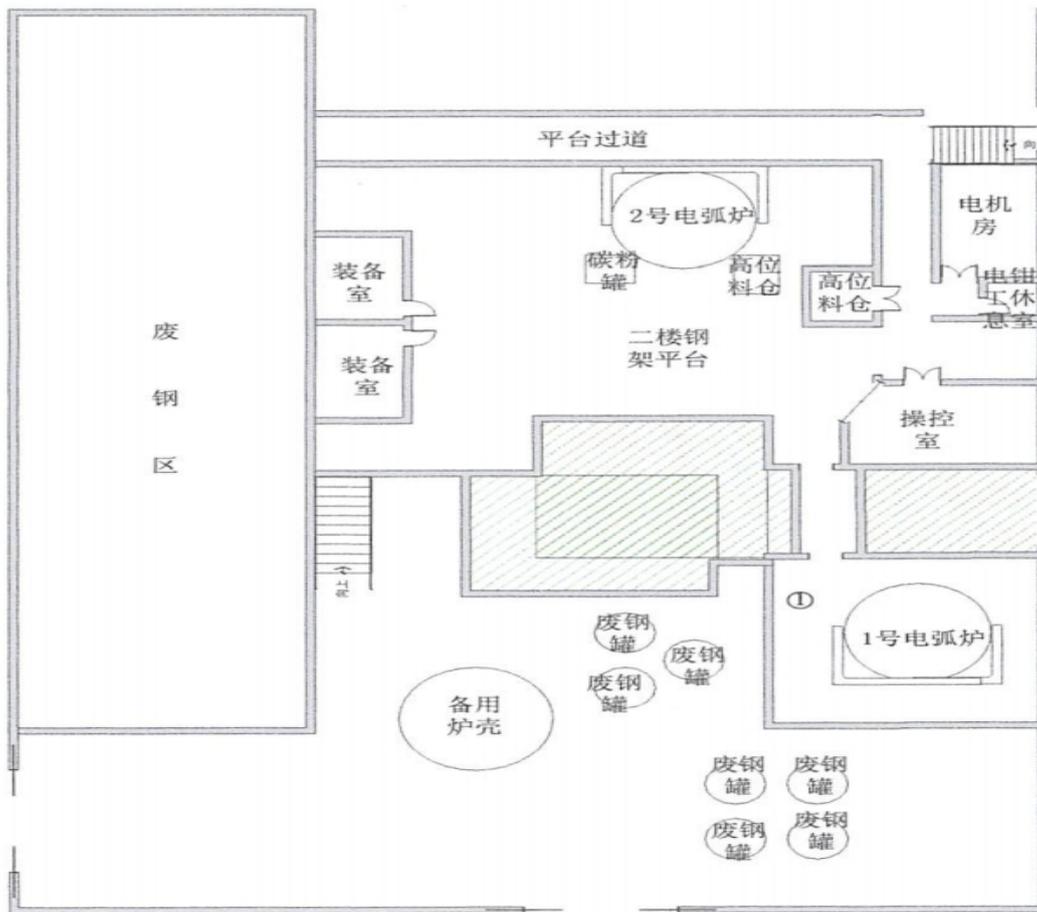
(图 3, 华业铸造厂炼钢车间现场平面示意图)

炼钢车间位于华业铸造厂内西南部，为一栋一层楼高的钢结构建筑，车间内西侧为废钢堆放区，东侧由南往北依次有两座电弧炉，分别为 1 号电弧炉和 2 号电弧炉。北侧为二楼钢架平台，南侧为一楼水泥地，两台电弧炉位于二楼钢架平台。两台电弧炉东侧由北往南依次为变电房、电钳工休息室和操控室。操控室大门朝北开，已被震坏变形，操控区东侧为机柜，西侧为操控台，炼钢车间内大门、变电房门、操控室大门和玻璃均被爆炸冲击波震坏，出现不同程度变形。

事故中心爆炸点为 2 号电弧炉，外炉壳被炸开，炉体损毁，炉盖呈掀开状，内部冷却水管道暴露在外侧，电弧炉内有废钢渣和水冷炉壳等残留物。1 号电弧炉整体完好，事故发生时已停用。

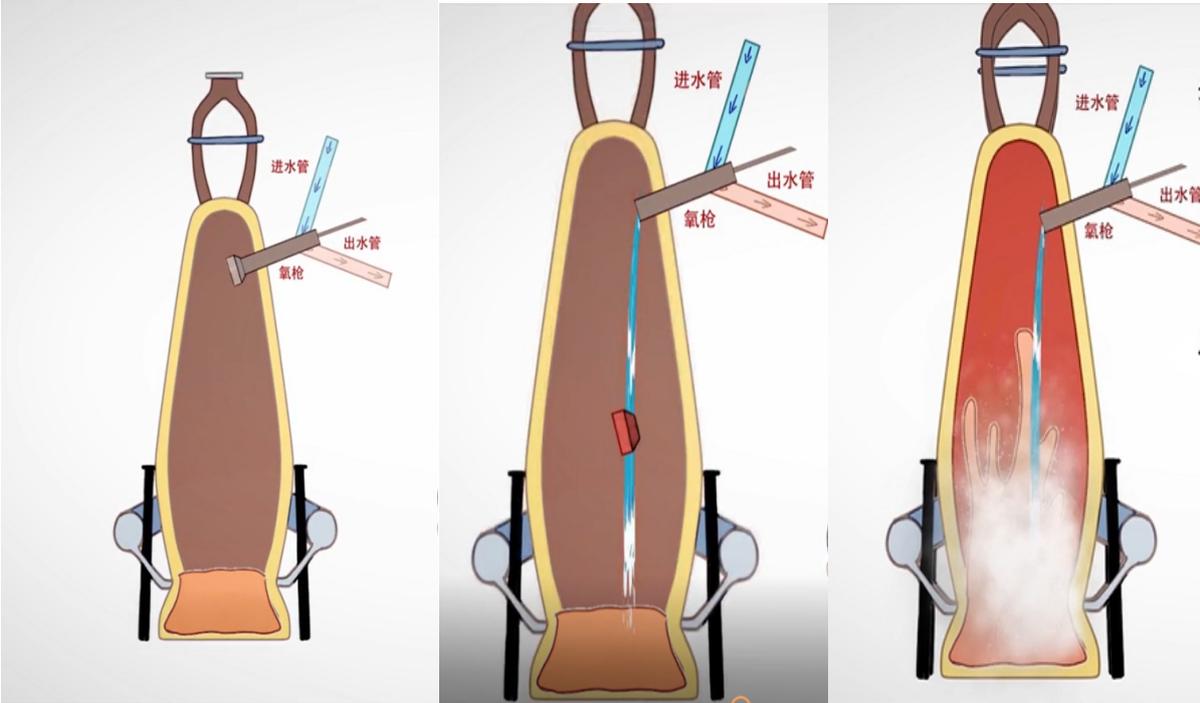
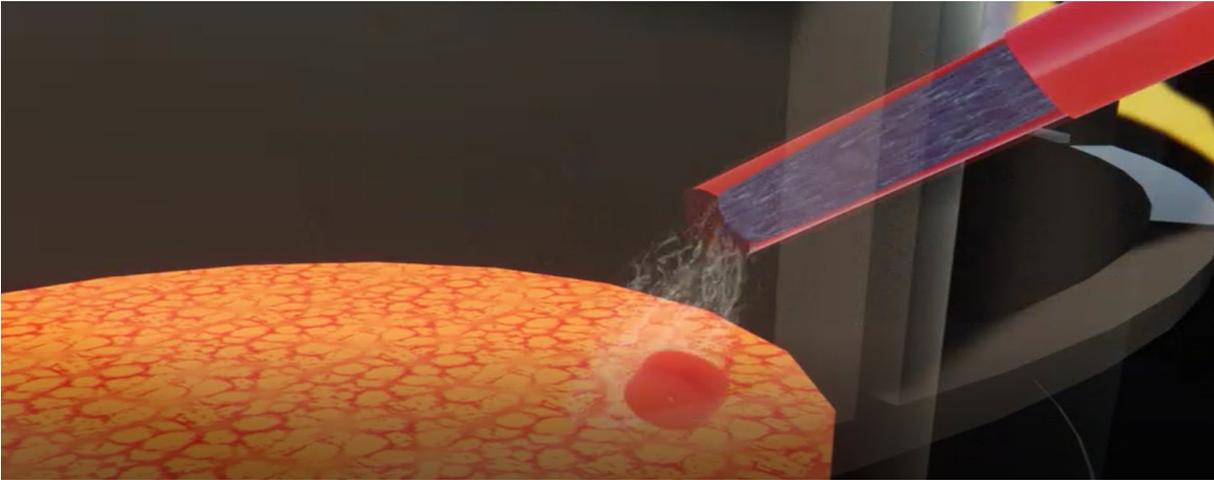
(图5, 2号电弧炉爆炸情况示意图)

事故调查组通过深入调查和专家论证，认定事故的直接原因是：2号炉壁纯氧枪被电弧炉内49.4吨1500余摄氏度的高温钢水烘烤约19分钟，氧枪铜质喷头与钢管连接部分的强度性能下降。当作业人员打开氧枪冷却水阀门通水之后，冷却水在枪身高温状

态下快速汽化，在蒸汽压力与冷却水压力（0.6兆帕）相互叠加作用下，铜质喷头脱离枪身、并与冷却水先后高速喷射进入高温钢水内部，与高温钢水相遇，冷却水急剧汽化膨胀引起炉中初始爆炸；炉体相关水冷件被爆炸损坏，导致大量冷却水进入炉内引发二次爆炸。

2号电弧炉爆炸情况示意图见图4。

通过现场勘察，2 号炉壁纯氧枪靠近铜质喷头处的外层水冷管壁向外鼓起爆裂（裂缝尺寸为 40mm×4mm），且枪身钢管与铜质喷头焊接处十分光滑，据此可排除 2 号氧枪铜质喷头缺失系由爆炸外力引起；同时，可判定冷却水通入 2 号炉壁纯氧枪后，在枪身高温状态下快速汽化形成蒸汽压力，并与冷却水压力（0.6 兆帕）相互叠加形成合力，炉壁纯氧枪无缝钢管在压力作用下发生爆裂，同时铜质喷头脱离枪身并与冷却水先后高速喷射进入高温钢水内部。

二是建立健全炉壁纯氧枪等水冷件检修维护作业规程。检维修作业必须预留充足的作业时间，在作业前应在炉壳外部先对炉壁纯氧枪进行冷却水连接试水，确保无异常后，再将炉壁纯氧枪安装在电炉炉座上，严禁在电弧炉高温状态下，将未通冷却水的炉壁纯氧枪安装在枪座上；在更换前必须先检查连接管完好性相关阀门连接良好且无漏水情况下，方可正式安装。检修结束后，应先检查水冷件状态，高温状态下严禁通水，正常温度下通水应由小到大，避免冷却设备急冷或猛然产生大量蒸汽发生炸裂。
