# 惠河高速博罗县杨村段“7·21”较大道路交通事故调查报告

2022年7月21日10时08分许，在惠河高速（长深高速）博罗杨村段往河源方向3541公里+700米处发生一起道路交通事故，造成5人死亡，4车损坏。

事故调查组认定：惠河高速博罗县杨村段“7·21”较大道路交通事故是一起生产安全责任事故。

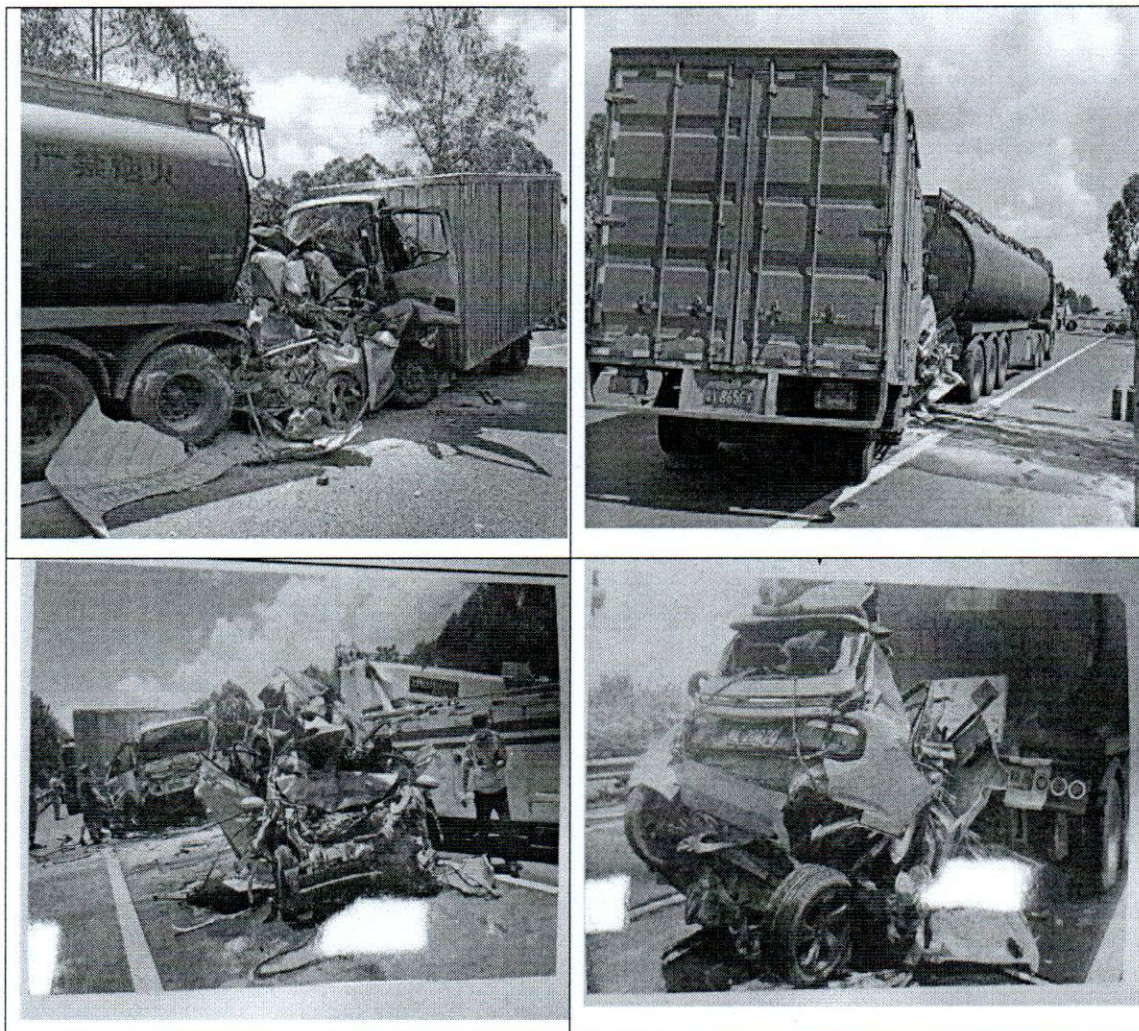
图 1-4 现场图片

2022年7月21日5时30分许，施工单位在惠河高速（惠州往河源方向）3540公里+951米位置开始进行桥梁伸缩缝更换作业，因超车道和部分主车道被围蔽，该路段车辆通行缓慢；10时08分许，粤AP8649重型半挂牵引车（牵引粤AU459挂，时速8公里）、粤SN182Q小型普通客车（时速22.4公里）、粤L208TQ小型普通客车（乘载李秀容、黄震，时速12.5公里）在惠河高速北行3541公里+700米路段缓慢通行，申昌驾驶的粤T865FX轻型厢式货车（乘载高坤，时速73.0公里）在未采取制动措施的情况下，先与粤SN182Q小型普通客车碰刮，随后追尾前方同车道的粤L208TQ小型普通客车，再推行该小型普通客车碰撞前方的粤AP8649重型半挂牵引车（牵引粤AU459挂），造成粤L208TQ小型普通客车驾驶员黄敏、乘车人李秀容、黄震，粤T865FX轻型

厢式货车驾驶员申昌、乘车人高坤共 5 人当场死亡，4 车不同程度受损的道路交通事故。

粤 T865FX 轻型厢式货车事发后，车头朝北车尾朝南停在右侧慢车道上。其车头右前轮中轴距横基线 3.15 米，距纵基线 4.20 米，右后轮中轴距横基线 2.80 米，距纵基线 1.50 米。事发后粤 T865FX 轻型厢式货车车头严重损坏。未见该车在事故现场留有显见的轮胎痕、挫划痕、刮擦痕等痕迹，事故发生时速度稳定，无明显的加速或减速现象。

线距离 5.0 米，距纵基线 11.40 米。粤 AP8649 重型半挂牵引车牵引粤 AU459 挂重型罐式半挂车被撞后，车头朝北车尾朝南停在右侧慢车道上。其车头右前轮中轴距横基线距离 3.0 米，距纵基线 29.0 米，粤 AU459 挂重型罐式半挂车右后轮二轴中轴距横基线距离 3.15 米，距纵基线 15.50 米。事发后，粤 AP8649 重型半挂牵引车牵引粤 AU459 挂重型罐式半挂车车尾损坏。

粤 SN182Q 小型客车事发后，开至长深高速公路杨村出口等候处理，经勘查，车辆车身左侧后部有明显轻微碰刮痕迹。
