# 武深高速惠州博罗“2·8”较大 道路交通事故调查报告

2023 年 2 月 8 日 21 时 00 分许，G0422 武深高速公路惠州博罗县官山路段往深圳方向 906 公里+350 米处发生一起 4 车碰撞的较大道路交通事故，造成 3 人死亡、4 人受伤，直接经济损失约 350 万元。

经调查认定，武深高速惠州博罗县“2·8”较大道路交通事故是一起因驾驶员驾驶操作和应急处置不当造成的生产安全责任事故。

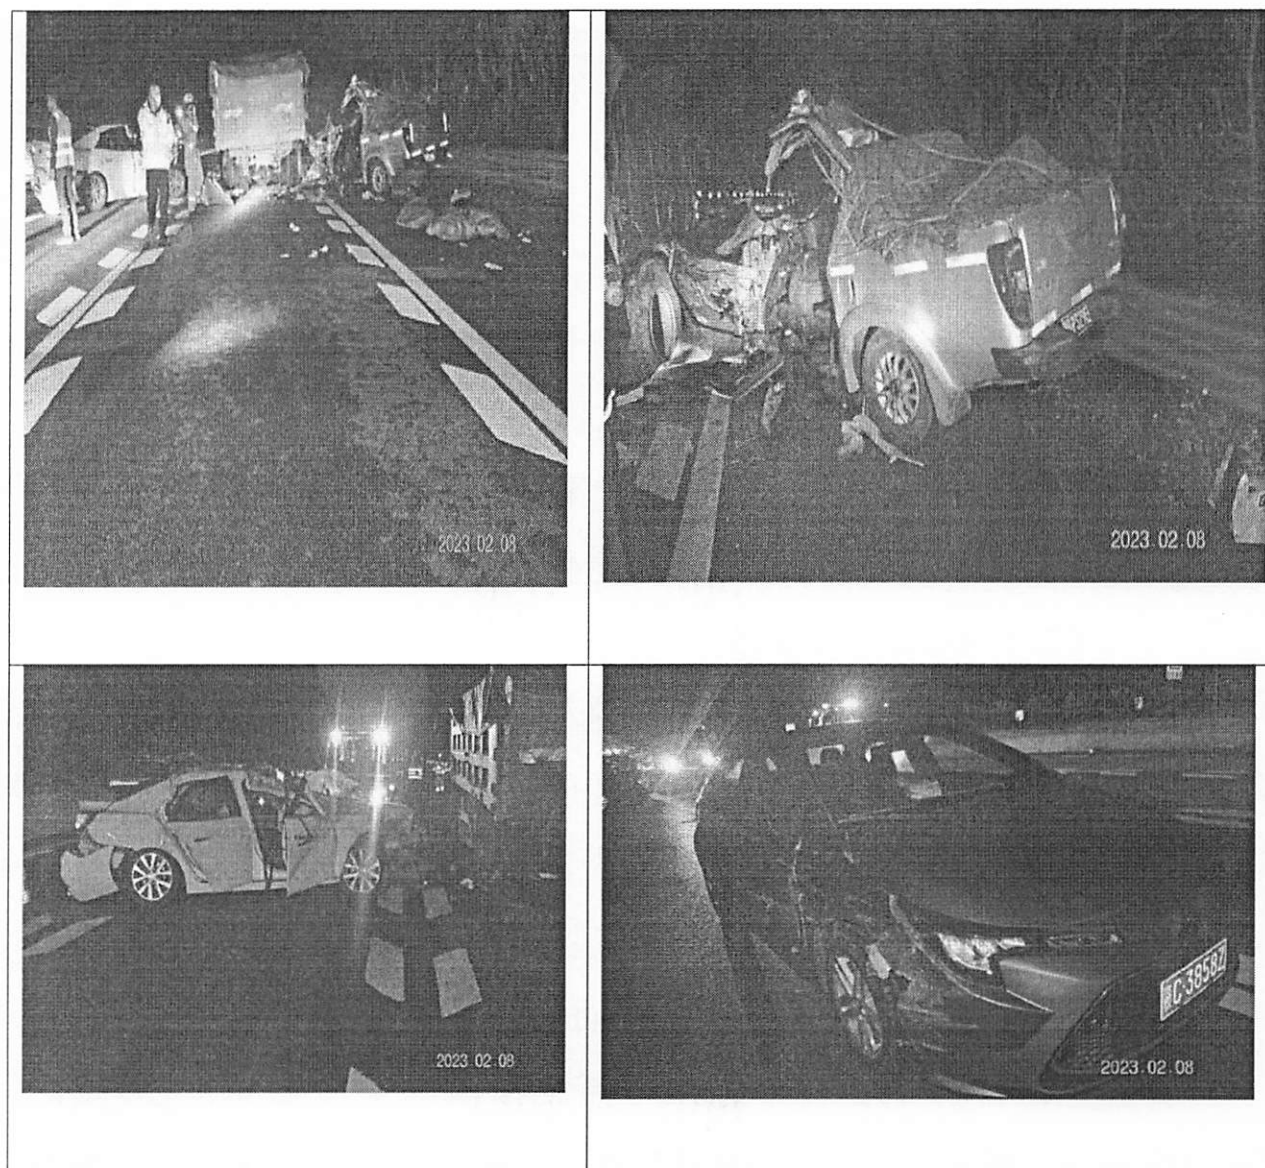
图 1 事故现场图

2 月 8 日 20 时 55 分许，钟润华驾驶粤 L68211 号重型自卸货车行驶至武深高速博罗县官山路段（武汉往深圳方向）906 公里+350 米处时，车辆发生故障熄火停在最右侧慢车道内；21 时 00 分许，黄赓驾驶粤 BP329E 号轻型普通货车（皮卡车，搭载李小琴、李小琼、黄柳坤、邓英俊）行驶至上述路段时碰撞粤 L68211 号重型自卸货车右后车尾，车辆侧移车尾碰撞右侧护栏。21 时 03 分许，向兵驾驶湘 N8H215 号小型轿车（搭载戴英爱、贺明仕、贺健、向军）碰撞粤 L68211 号重型自卸货车左后车尾，车辆失控侧移至中间车道时与由胡江华驾驶的赣 C3858Z 号小型轿车发生刮碰。（如图 1）

事故造成粤 BP329E 号轻型普通货车驾驶员黄赓及乘客李小琴、李小琼 3 人当场死亡，粤 BP329E 号轻型普通货车乘客黄柳坤，湘 N8H215 号小型轿车乘客戴英爱、向军、贺明仕共 4 人受伤。

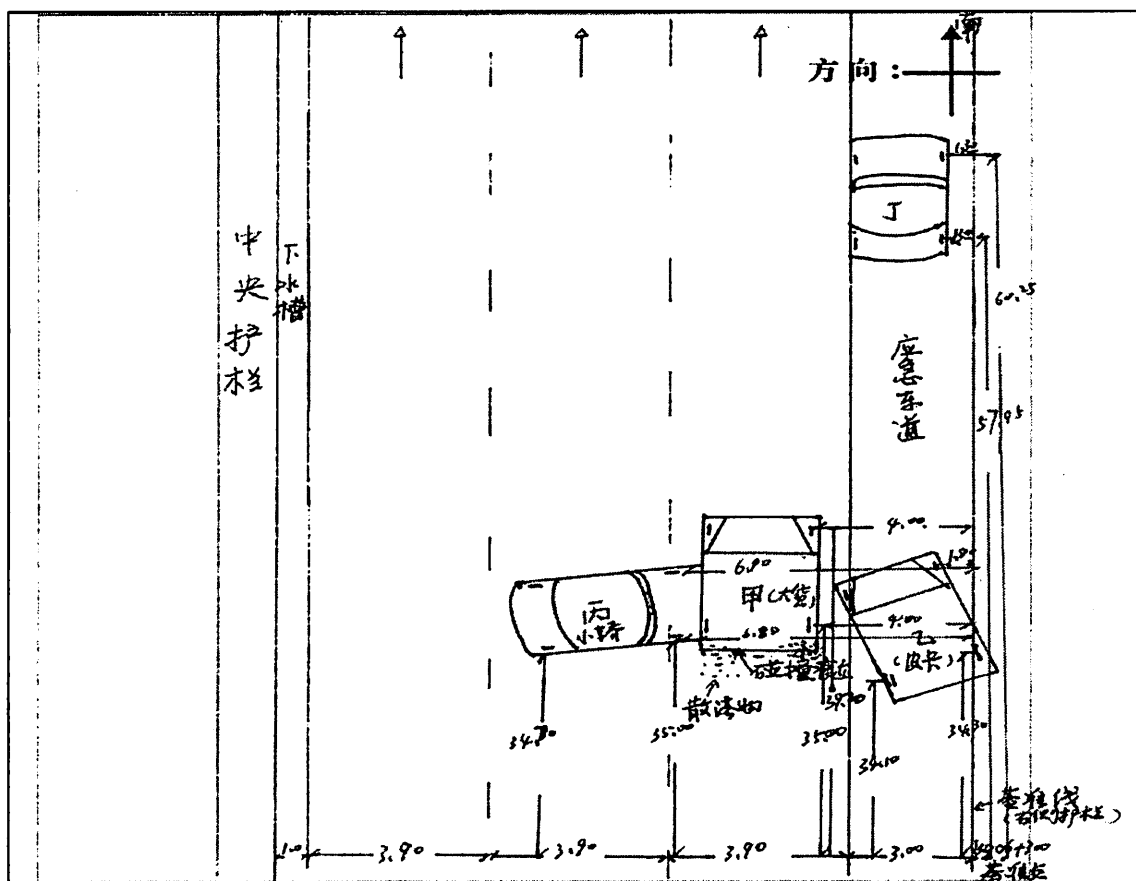
图 2 事故现场勘查图

现场勘查以道路右侧 K906+300M 桩号路标为基准点，右侧应急车道边缘线为基准线，建立直角坐标系（图 2）。

粤 L68211 号重型自卸货车肇事后头南尾北停放于右侧行车道内，右前轮距纵基线 4 米，距横基线 39.20 米，右后轮距纵基线 4 米，距横基线 35 米。事故造成粤 L68211 号重型自卸货车后部损坏。

粤 BP329E 号轻型普通货车肇事后头朝东南尾朝西北停于应急车道内，右前轮距纵基线 1.8 米，左后轮距横基线 34.1 米，右后轮距纵基线 0 米，距横基线 34.3 米。事故造成粤 BP329E 号轻型普通货车前左部及左侧见碰撞损坏。

湘 N8H215 号小型轿车肇事后车头朝西尾朝南停于中间行车道内，左前轮距纵基线 6.9 米，右前轮距横基线 35 米，右前轮距纵基线 6.8 米，右后轮距横基线 34.7 米。事故造成湘 N8H215 号小型轿车前保险杠脱落，车体前右部及右侧碰撞损坏。

赣 C3858Z 号小型轿车肇事后车头朝南车尾朝北停于应急车道内，右前轮距纵基线 1.3 米，距横基线 60.25 米，右后轮距纵基线 1.3 米，距横基线 57.95 米。事故造成赣 C3858Z 号小型轿车前保险杠右侧及右侧车身碰撞损坏。
