# 吉林省长春市李氏婚纱梦想城“7·24” 重大火灾事故调查报告

2021年7月24日15时40分许，吉林省长春市净月高新技术产业开发区银丰路472号，吉林省李氏婚纱影楼有限公司（以下简称李氏婚纱公司）拍摄基地李氏婚纱梦想城发生火灾，造成15人死亡、25人受伤，建筑物过火面积6200m<sup>2</sup>，直接经济损失3700余万元。

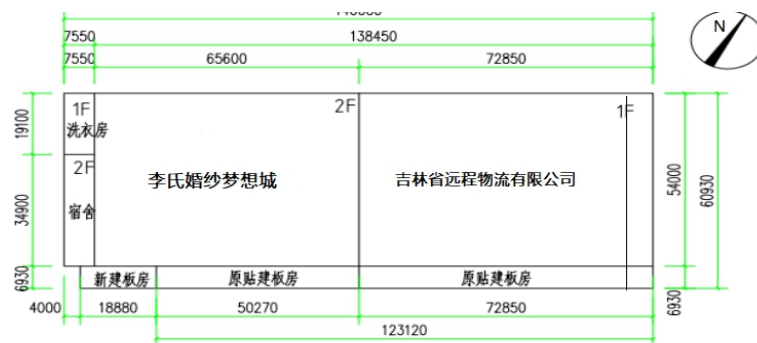
图 1 起火建筑平面布置图

<sup>①</sup> 该厂房建设于2001年5月25日，2003年10月30日竣工验收，2003年12月9日长春市城乡建设委员会核发了《建设工程竣工验收备案证》（备案文号200310066），房屋用途为工业用房。原1#厂房房屋总层数为钢结构一层，建筑面积8180.44m<sup>2</sup>，外墙和屋面及棚顶采用苯板夹芯的彩钢板，耐火等级为三级，防火类别为丁类工业厂房，厂房四周设有环形消防车道。长春市华翅节能设备厂使用期间，在1#厂房南侧、东侧、西侧紧贴厂房建设了6栋无产权附属建筑，封堵了厂房南侧、东侧的消防车道，但作为丁类工业厂房，消防车道仍符合消防标准。2017年12月29日，博大东方公司通过不良资产拍卖的方式竞得此1#厂房及6栋无产权附属建筑所有权。

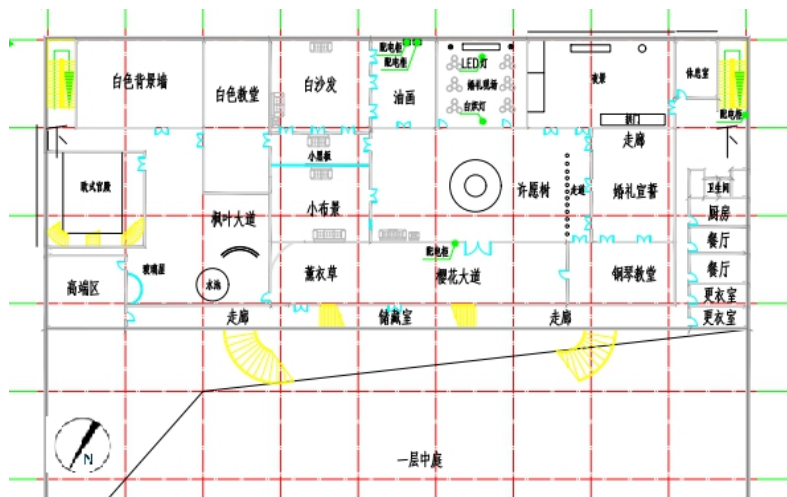
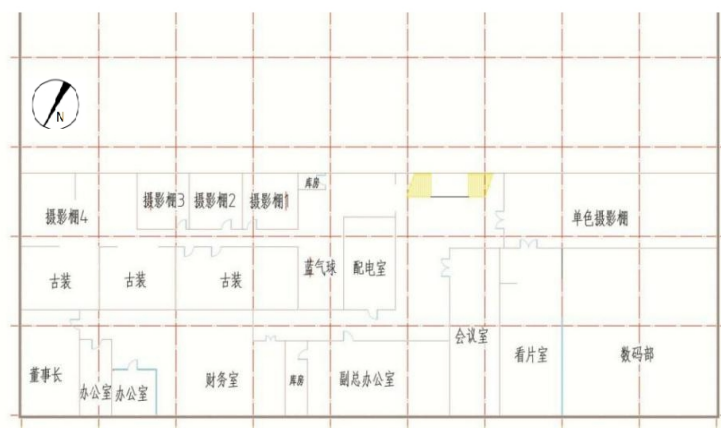
厂房外侧设隔墙，内部中间设隔断，形成东西两个独立区域。东侧由远程物流公司租用，西侧为李氏婚纱梦想城。李氏婚纱梦想城在本侧厂房内增建了一层南北错层楼板，使本侧厂房变为二层结构，一楼南侧层高 4.2m，北侧层高 6.9m，高差 2.7m，改造后建筑面积增加了 3673.24 m<sup>2</sup> (包括厂房外南侧贴建的彩钢板房面积 130.84 m<sup>2</sup>)，厂房西侧外部二层砖混结构建筑改造成洗衣房及宿舍，南侧与 1# 厂房贴建的彩钢板房同步扩建改造成取片库。改造后李氏婚纱梦想城总建筑面积为 8243.21 m<sup>2</sup>，一楼设有接待区、礼服区、化妆区、选片区等，二楼设有南北侧摄影棚、休息区、会议室、厨房及办公区等。
